## **Objekt: Dunant- und Kurpark, Heiden**

### **Eingehende Baumuntersuchungen**

Frauenfeld, 18. April 2019

Auftraggeber: Gemeindeverwaltung Heiden  
Kirchplatz 6  
9410 Heiden

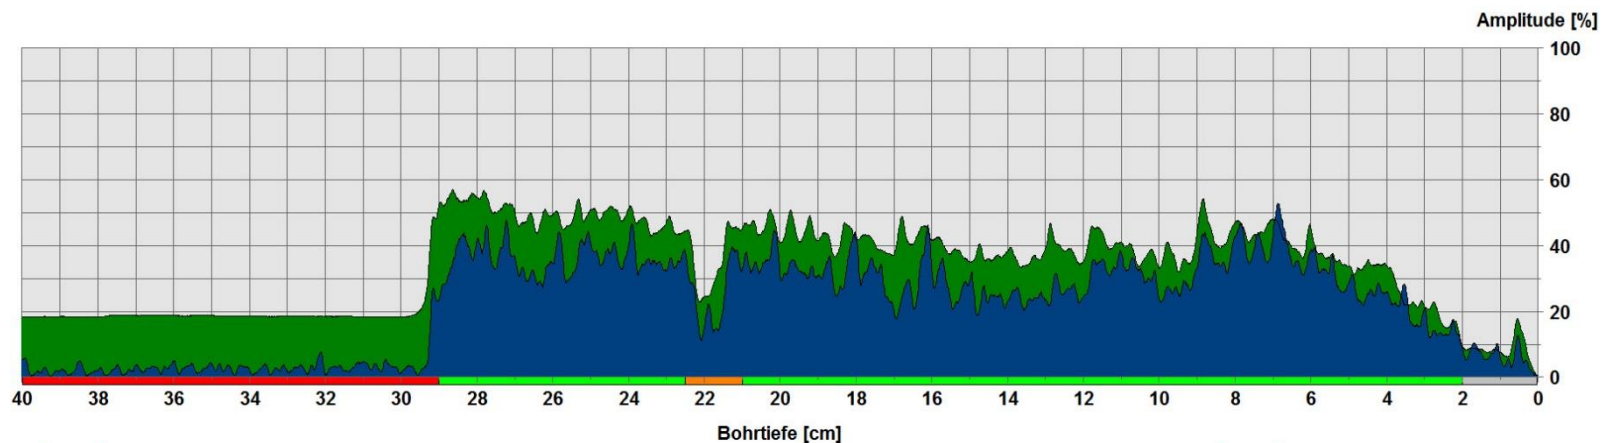
In den vergangenen Jahren konnte festgestellt werden, dass sich die saisonbedingt auftretenden Pilzfruchtkörper laufend mehr um die Stammachse ausbreiten. Um die zwischenzeitliche Entwicklung zu überprüfen, wurden am 21. Dezember 2018 zwei Bohrwiderstandsmessungen am Stammfuss der Linde Nr. 2 durchgeführt. Die Messprofile zeigen, dass der zentrale Stammfuss weitestgehend zersetzt, ja bereits hohl ist. Dabei wurde die minimal erforderliche Restwandstärke in beiden Fällen leicht unterschritten. Diese Tatsache ist nicht weiter verwunderlich, da die Holzabbauintensität von Schaderregern häufig stark abhängig vom Alter und der Vitalität derer Wirte ist.

| Von 0,0 cm bis 2,0 cm | : Nadeleintritt/Borke |
| Von 2,0 cm bis 21,0 cm | : intakter Holzkörper |
| Von 21,0 cm bis 22,5 cm | : Rindeneinschluss |
| Von 22,5 cm bis 29,0 cm | : intakter Holzkörper |
| Von 29,0 cm bis 40,0 cm | : Höhlung |

Um die Sicherheit im Baumumfeld weiterhin zu gewährleisten, sollte die Linde entnommen werden. Da davon die umliegenden Bäume und auch die Baumreihe als gestalterisches Element unweigerlich betroffen werden, sollte das weitere Vorgehen gesamthaft geplant werden. Obschon das Schadensmass der beiden übrigen befallenen Bäume visuell weniger gravieren eingeschätzt wird, ist deren Entwicklungspotential durch den Pilzbefall deutlich reduziert. In absehbarer Zeit werden auch diese Bäume gefällt werden müssen. Um den Zeithorizont eingrenzen zu können, müssten die Bäume ebenfalls eingehend überprüft werden.

- Fällung und Ersatzpflanzung
- Gesamterneuerung der Baumreihe konzeptionell planen

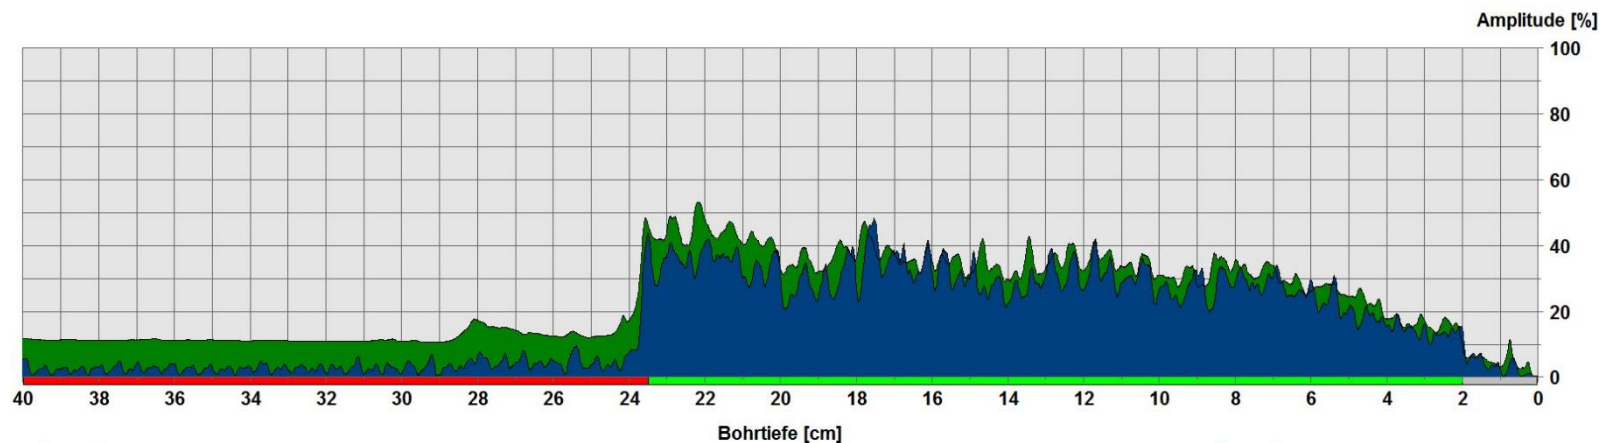
| Von 0,0 cm bis 2,0 cm : Nadeleintritt/Borke |
| Von 2,0 cm bis 23,5 cm : intakter Holzkörper |
| Von 23,5 cm bis 40,0 cm : Höhlung |

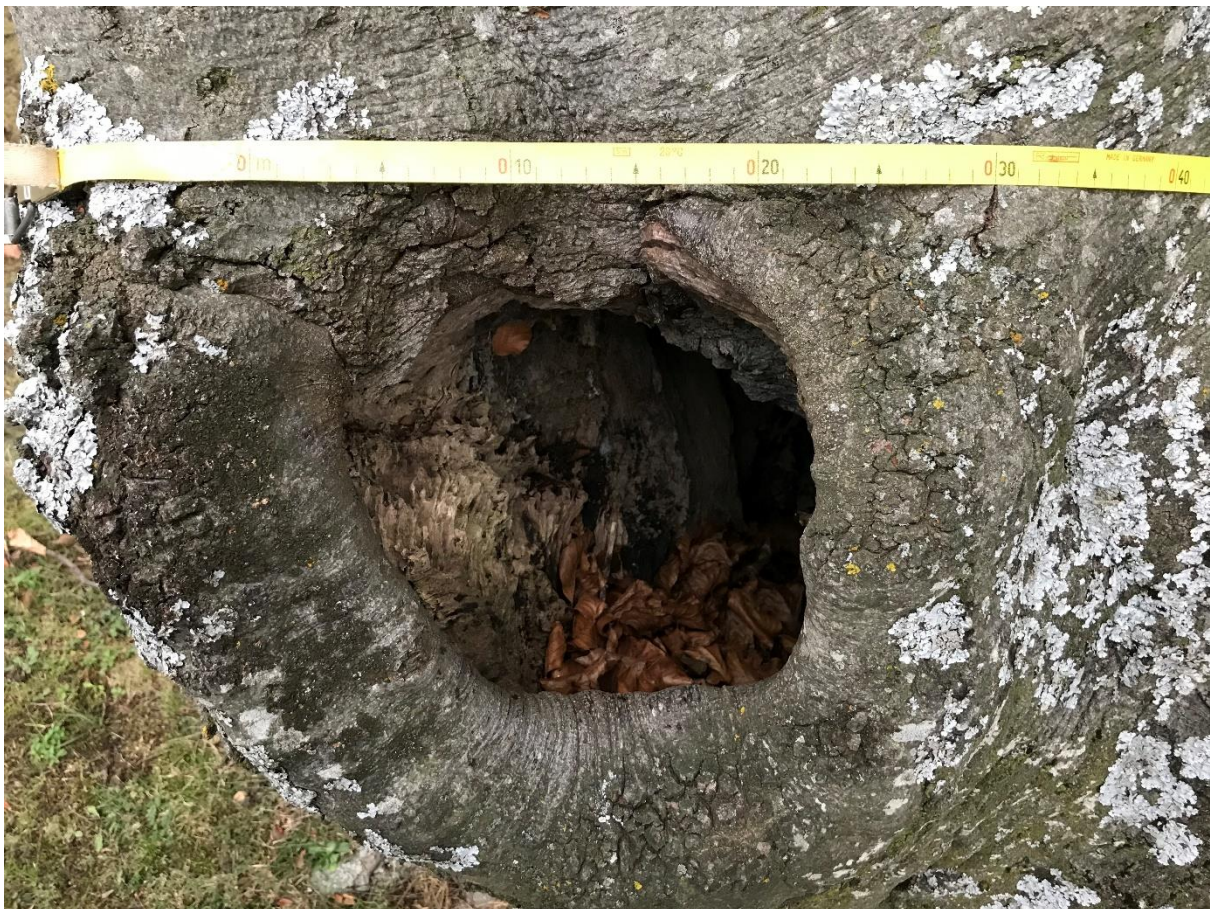
Die Buche weist am Ansatz des westlichen Stämmings eine Schadstelle auf. Diese wurde durch eine unsachgemässe Astabnahme in der Vergangenheit verursacht. Zwar wurde zwischenzeitlich ein unregelmässig stark ausgeprägter Wundkallus gebildet, doch ist ein vollständiger Verschluss von Verletzungen in diesem Umfang in den seltensten Fällen zu erwarten. Folglich hat sich das dahinterliegende Astgewebe zersetzt, wodurch eine Höhlung entstanden ist, welche tief in den Stämming und die angrenzende Hauptvergabelung reicht.

**Abbildung 1:** Schadstelle und Höhlung am westlichen Stämming.

Da keine Anzeichen eines holzabbauenden Pilzes auszumachen sind, ist davon auszugehen, dass die bisherige Zersetzung natürlicher Natur ist. Trotzdem stellt sich die Frage über die Bruchsicherheit des betroffenen Kronenteils.

Im Übrigen ist die Blutbuche schadlos und weist eine gute Vitalität auf. Das Ausmass des Schadbereiches lässt sich mit einfachen Hilfsmitteln relativ leicht evaluieren. Der Kronenansatz ist derzeit kaum bis geringfügig betroffen. Dass sich dahingehend massgebliche Veränderungen ereignen, ist vorerst nicht absehbar. Die weitere Entwicklung sollte jedoch weiterhin im Auge behalten und sporadisch kontrolliert werden.

die umliegenden Kronenteile exponiert, was zu Schäden bei Windeinwirkung führen könnte. Daher sollte der Stämmeling stark, aber in verträglichen Rahmen, entlastet und die bestehende Kronensicherung mittels statischem Stammanker ergänzt werden. Mit diesen Massnahmen kann die Bruchsicherheit zwar nicht gewährleistet werden, aber das unkontrollierte Ausbrechen des Baumteils würde verhindert.

- Partielle Entlastung der betroffenen Kronenteile
- Ergänzung des Kronensicherungssystems
- Sporadische Baumkontrollen im Rahmen des jährlichen Unterhalts

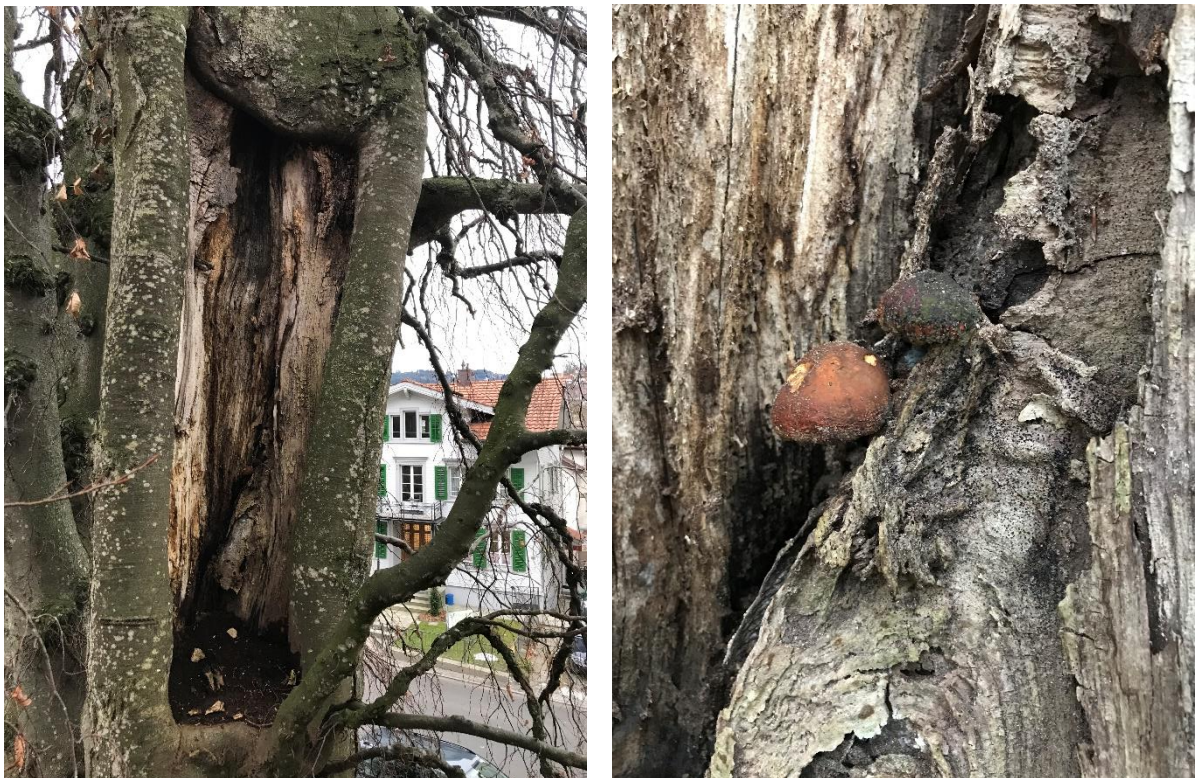
Die Schadstelle verläuft über mehr als einen Meter und hat inzwischen auch das Stammesinnern weitläufig ausgehöhlt. An den abgestorbenen Holzbereichen sind alte Pilzfruchtkörper vorhanden. Aufgrund des schlechten Zustandes, können diese nicht mehr mit absoluter Sicherheit bestimmt werden. Es ist anzunehmen, dass es sich um den Hochthronenden Schüppling (*Pholiota limonella*), einem klassischen Saprobionten (Totholzzersetzer) an Wundflächen, handelt.

**Abbildung 2:** Ausbruchstelle und Pilzfruchtkörper an der Hängebuche.

Trotz der ausgeprägten Wundränder, welche die Schwachstelle stabilisieren, ist die Bruchsicherheit offensichtlich beeinträchtigt. Zur Überprüfung wurde wiederum eine Bohrwiderstandsmessung von der Rückseite des Stämmelings her durchgeführt.

Dem Messprofil ist zu entnehmen, dass Holzzersetzung zwar lokal eingegrenzt ist, der intakte Holzbereich aber lediglich noch 17 cm beträgt. Unter Berücksichtigung der darüber befindlichen Baumkrone, ist dies unzureichend. Die vorliegende Situation ist vergleichbar mit jener der Blutbuche Nr. 17. Demnach sollte der Missstand auch hier mittels starker Entlastung und Ergänzung der bestehenden Verankerung behoben werden. Die Hängebuche sollte in vier Jahren erneut dahingehend überprüft werden.

- Partielle Entlastung der betroffenen Kronenteile
- Ergänzung des Kronensicherungssystems
- Erneute Kontrolle in vier Jahren

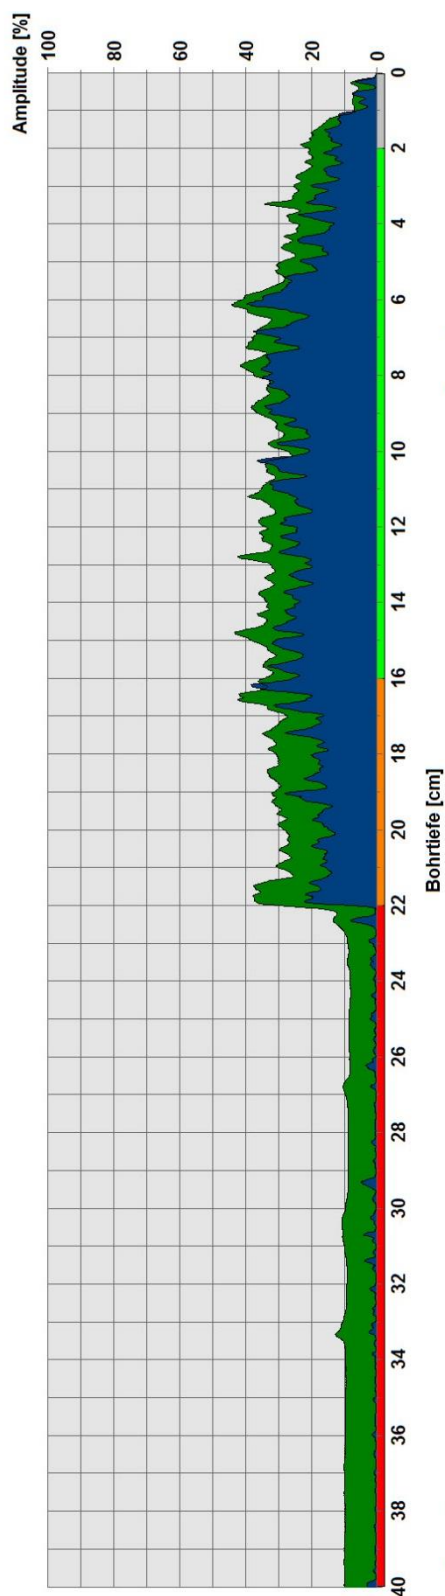
Mit zwei Messungen jeweils 170 cm ab Boden wurde die Restwandstärke in Erfahrung gebracht. Die Messpunkte wurden anhand der Klangproben mittels Gummihammer auf die Nord- und Westseite des Stammes festgelegt. Beide Resultate unterschreiten die erforderliche Restwandstärke mehr oder weniger deutlich. Die Messung Nr. 182323-5 weist auf, dass der Stammquerschnitt stellenweise in prekärem Ausmass zersetzt ist.

| Von | 0,0 cm | bis | 2,0 cm | : | Nadeleintritt/Borke |
| Von | 2,0 cm | bis | 16,0 cm | : | intakter Holzkörper |
| Von | 16,0 cm | bis | 22,0 cm | : | einsetzende Fäule |
| Von | 22,0 cm | bis | 40,0 cm | : | Höhlung |

Die Fällung der Sommerlinde ist unausweichlich. Eine Ersatzpflanzung am demselben Standort ist hinsichtlich der Platz- und Lichtverhältnisse nicht zu empfehlen.

- Fällung und Ersatzpflanzung an geeignetem Standort

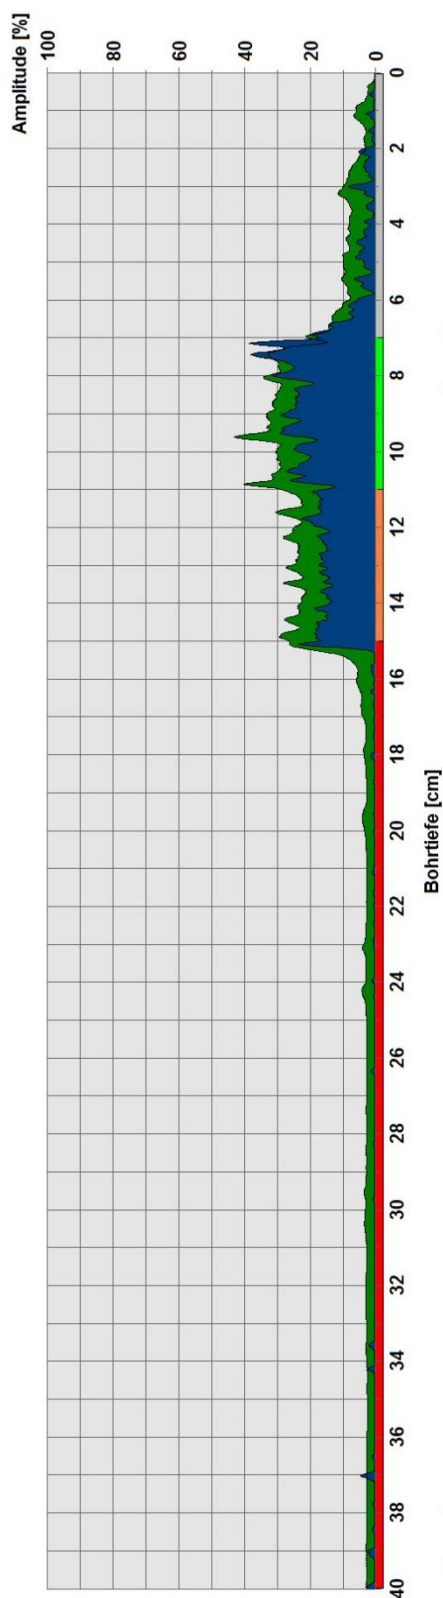
| Von | 0,0 cm | bis | 7,0 cm | : | Nadeleintritt/Borke |
| Von | 7,0 cm | bis | 11,0 cm | : | intakter Holzkörper |
| Von | 11,0 cm | bis | 15,0 cm | : | einsetzende Fäule |
| Von | 15,0 cm | bis | 40,0 cm | : | Höhlung |
