**Objekt: Dunantplatz, Heiden**

**Gutachten Winter-Linden (*Tilia cordata*) Nr. 56 & 57**

St. Gallen, 27. Oktober 2023

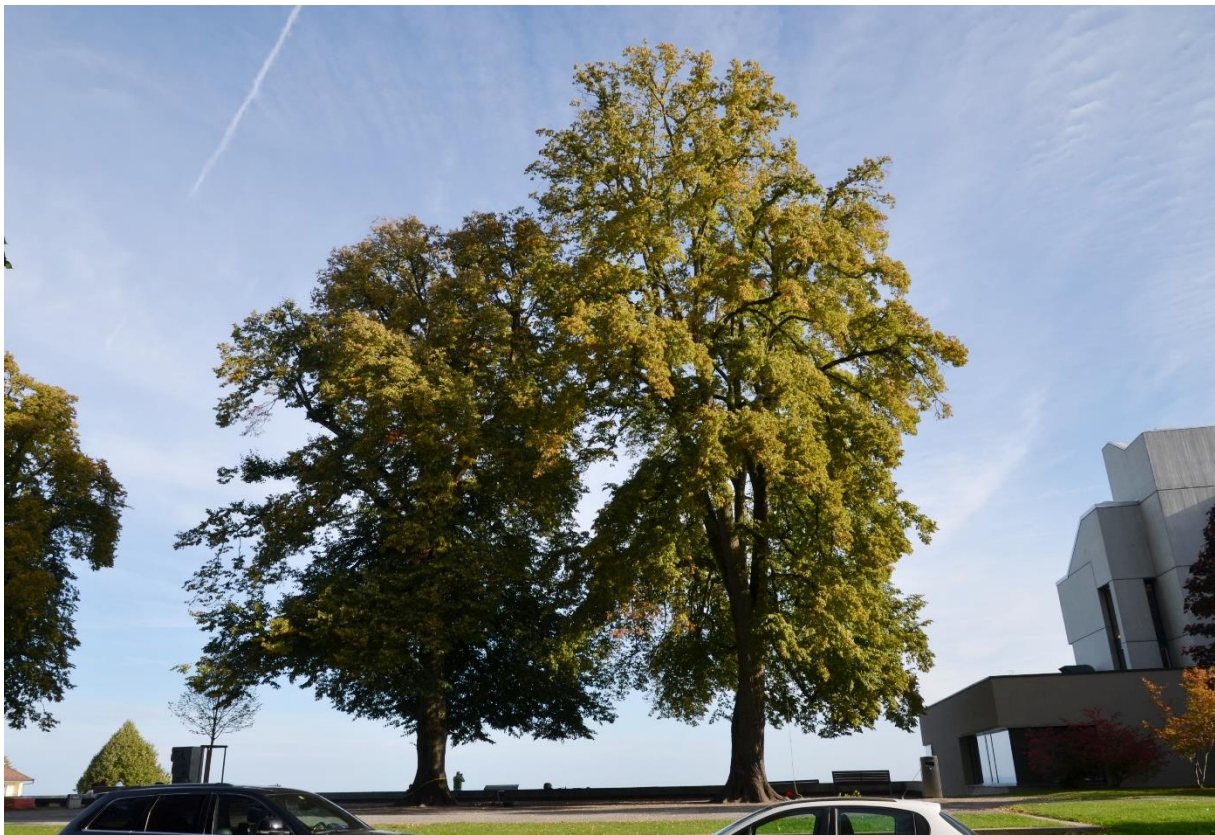
Abbildung 1: Linde Nr. 56 (links) und Nr. 57 (rechts)

Beide Bäume sind derzeit trotz Pilzbefall und mässiger bis schlechter Vitalität sowohl stand- als auch bruchsicher. Die Bäume sind im Stamminnern hohl, weisen jedoch genügend Restwandstärke auf. Es ist aber möglich, dass sich dieses Gleichgewicht aus Pilzbefall bzw. Fäule und Kompensationswachstum zukünftig verschieben wird. Aufgrund dessen müssen die Bäume regelmässig kontrolliert und ggf. wiederholt eingehend untersucht werden.

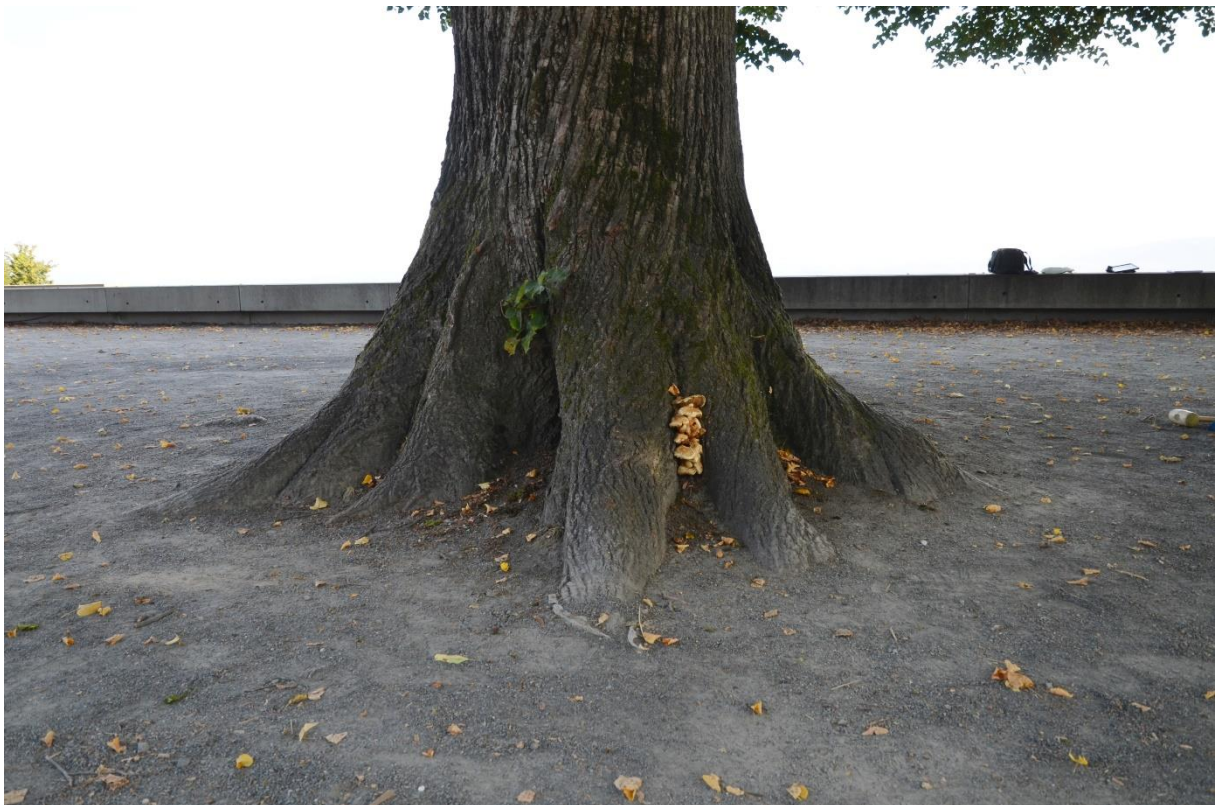
Die Linde weist eine mässige Vitalität (V 1-2) und Belaubung auf. Auf der gesamten Ostseite und bis in eine Höhe von ca. 3 m sind aber Fruchtkörper des Sparrigen Schüpplings (*Pholiota squarrosa*) erkennbar. Dabei handelt es sich um einen eher langsamen Zersetzer des Starkwurzel- und Kernholzbereichs. Bedingt durch die weiträumige Fruchtkörperbildung und teils deutlich erkennbarer Hohlstellen bei der Klangprobe mit dem Gummihammer, ist jedoch von einer ausgedehnten Fäule auszugehen. Aufgrund dieser Symptome wurde eine Bohrwiderstandsmessung durchgeführt. Die gut ausgeprägten Wurzelanläufe weisen aber auf ein gutes Kompensationswachstum des Baumes hin.

Abbildung 2: Baumumfeld, Stammfuss und Befall durch den Sparrigen Schüppling.

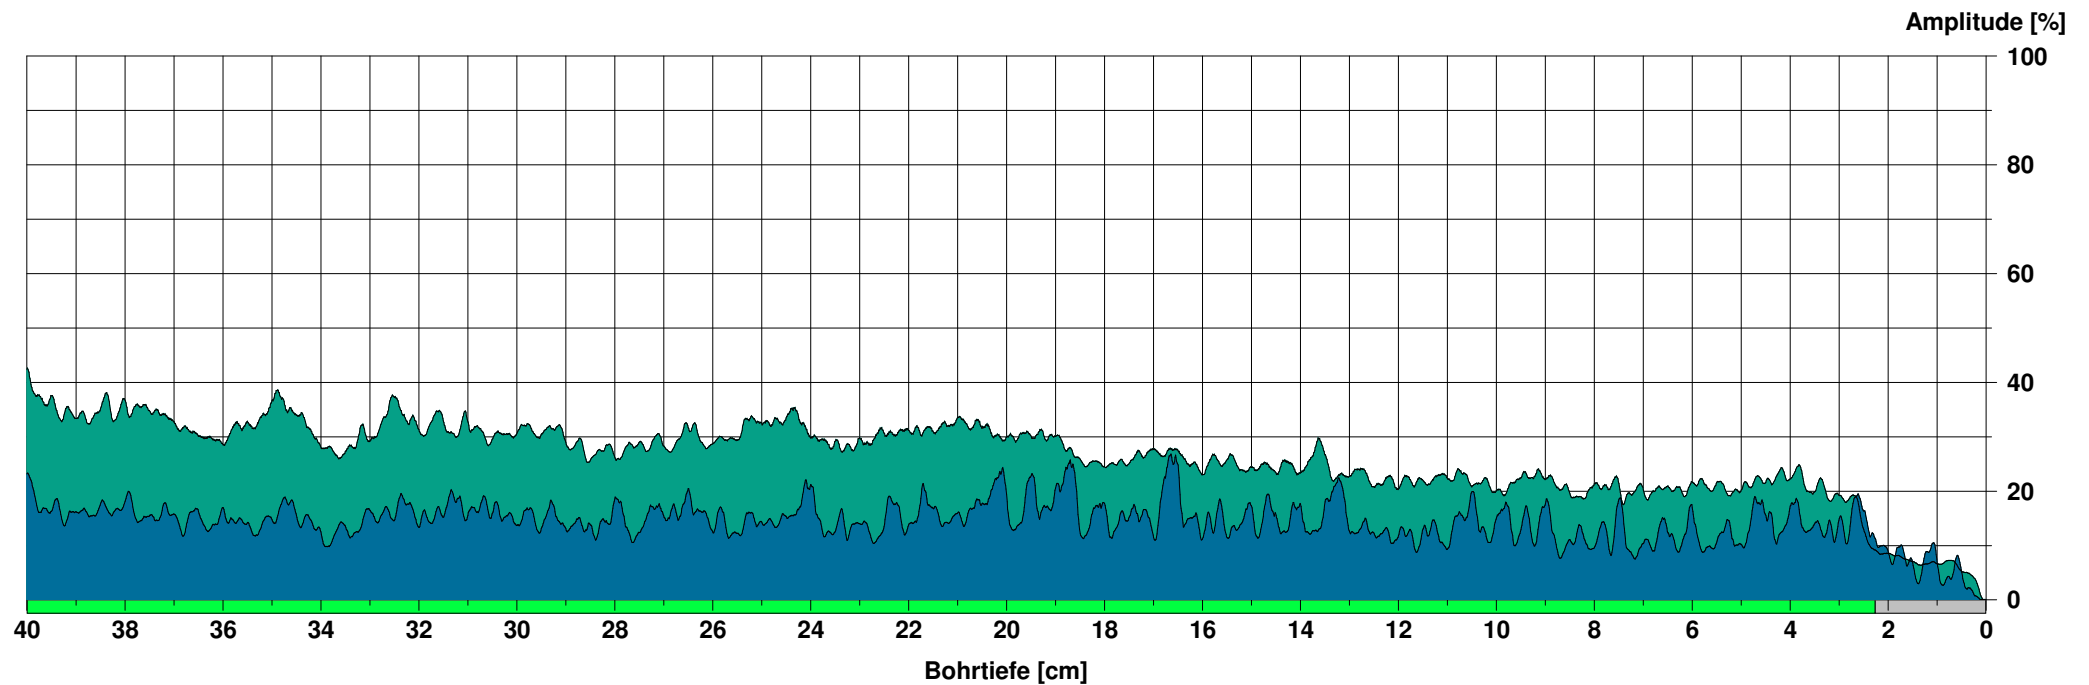
| Messung Nr.: | 1 | Drehzahl | : 2500 U/min | Durchmesser: | 40,00 cm |

- Messung 1 wurde von Südosten her in eine grössere Starkwurzel durchgeführt. Dies, um den Befall der Wurzelanläufe einschätzen zu können. Die Messung zeigt keine Auffälligkeiten und weist auf einen intakten Holzkörper hin.

Von 0,00 cm bis 2,27 cm : Nadeleintritt/Rinde  
Von 2,27 cm bis 40,00 cm : intakter Holzkörper

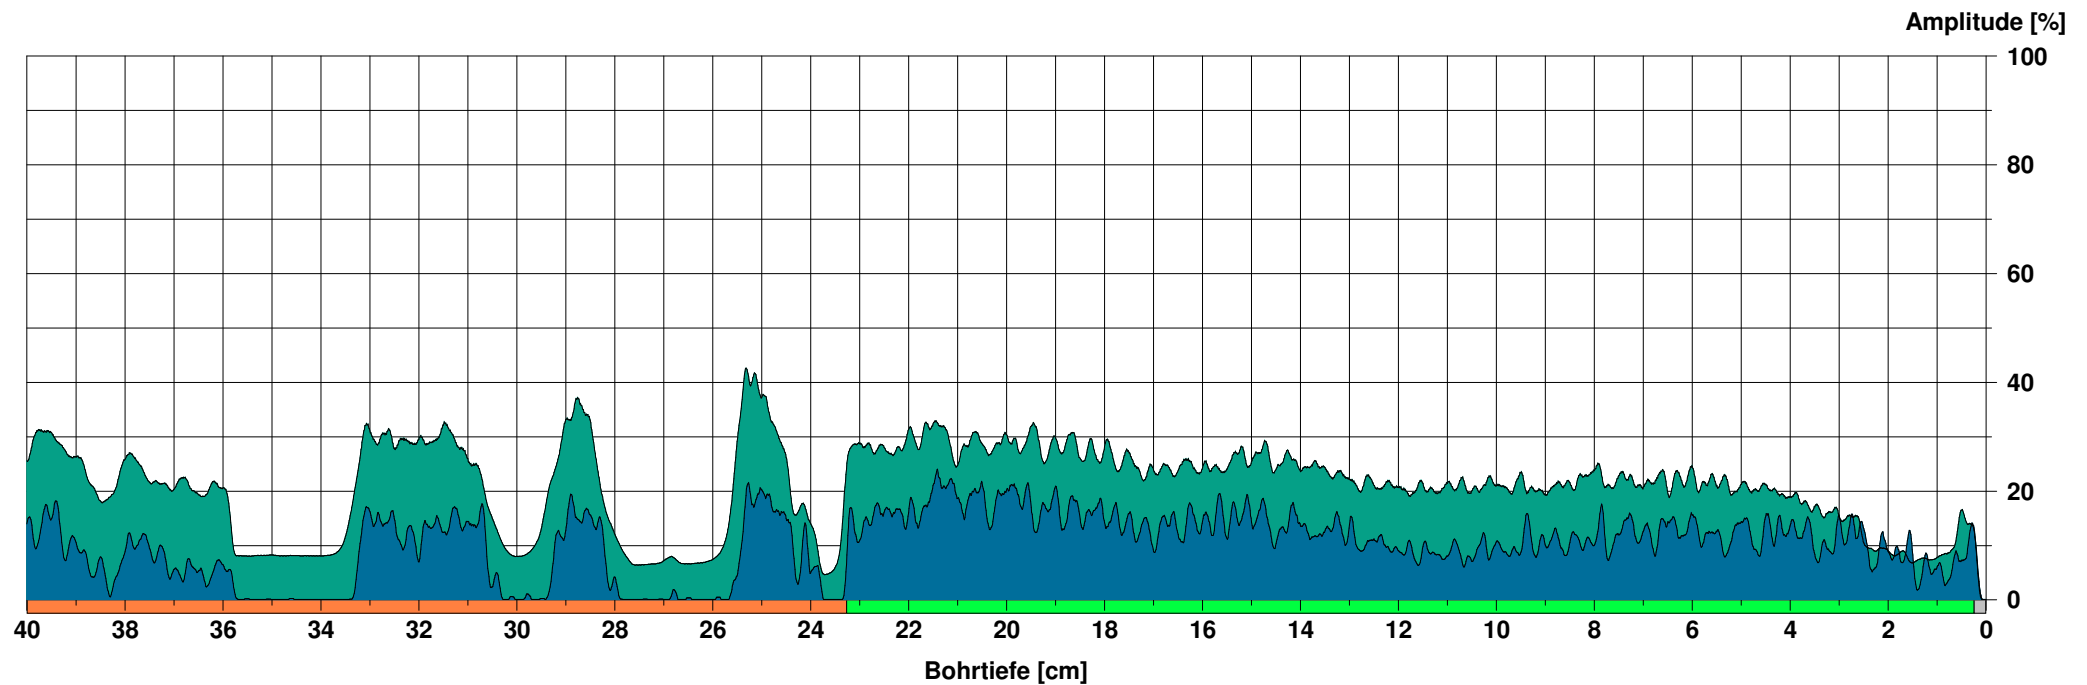
| Messung Nr.: | 2 | Drehzahl | : 2500 U/min | Durchmesser: | 101,00 cm |

- Messung 2 wurde von Südosten her, unterhalb der oberen Fruchtkörper durchgeführt. Dies um den vertikalen Fortschritt der Fäule einschätzen zu können. Nach rund 23 cm intaktem Holz, befindet sich der Holzkörper im Zersetzungsstadium und die Abschottung scheint nur mässig zu funktionieren.

| Von | 0,00 cm | bis | 0,25 cm | : Nadeleintritt/Rinde |
| Von | 0,25 cm | bis | 23,27 cm | : intakter Holzkörper |
| Von | 23,27 cm | bis | 40,00 cm | : Holzzersetzung |

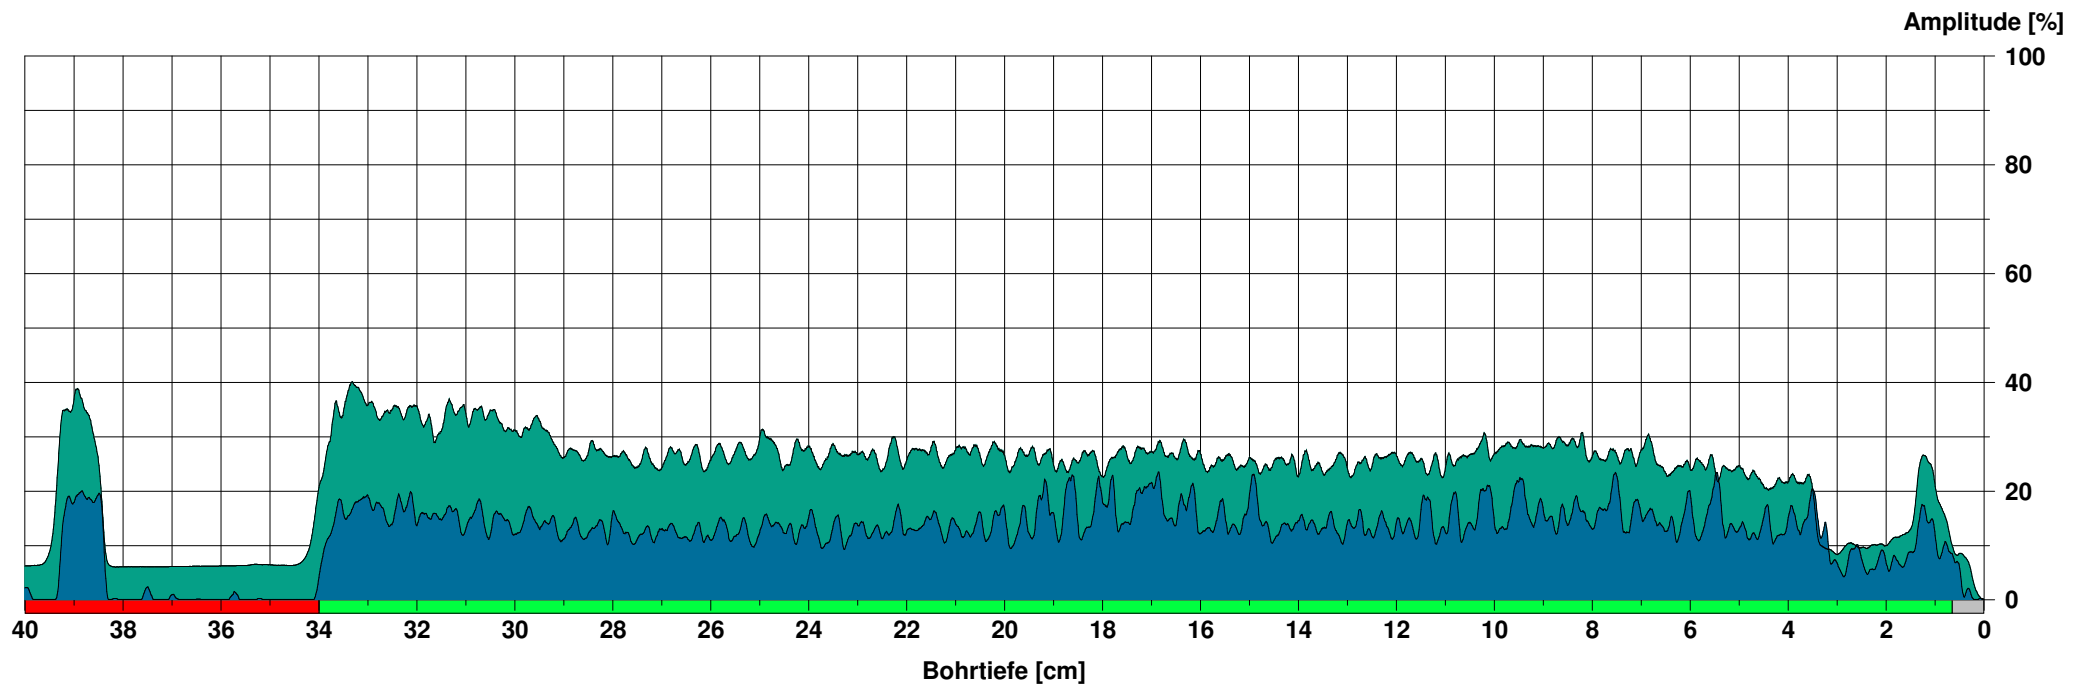
| Messung Nr.: | 3 | Drehzahl | : 2500 U/min | Durchmesser: | 116,00 cm |

- Messung 3 wurde von Nordosten her in den Stammfuss durchgeführt. Dies um die horizontale Ausbreitung der Fäule einschätzen zu können. Nach rund 33 cm wird eine Faulstelle erreicht, welche jedoch aktuell gut abgeschottet zu sein scheint. Es wird aber auch klar, dass die Fäule sich bereits über fast  $\frac{3}{4}$  der Stammfläche ausgebreitet hat

| Von | 0,00 cm | bis | 0,66 cm | : Nadeleintritt/Rinde |
| Von | 0,66 cm | bis | 34,00 cm | : intakter Holzkörper |
| Von | 34,00 cm | bis | 40,00 cm | : Faulstelle/Höhlung |

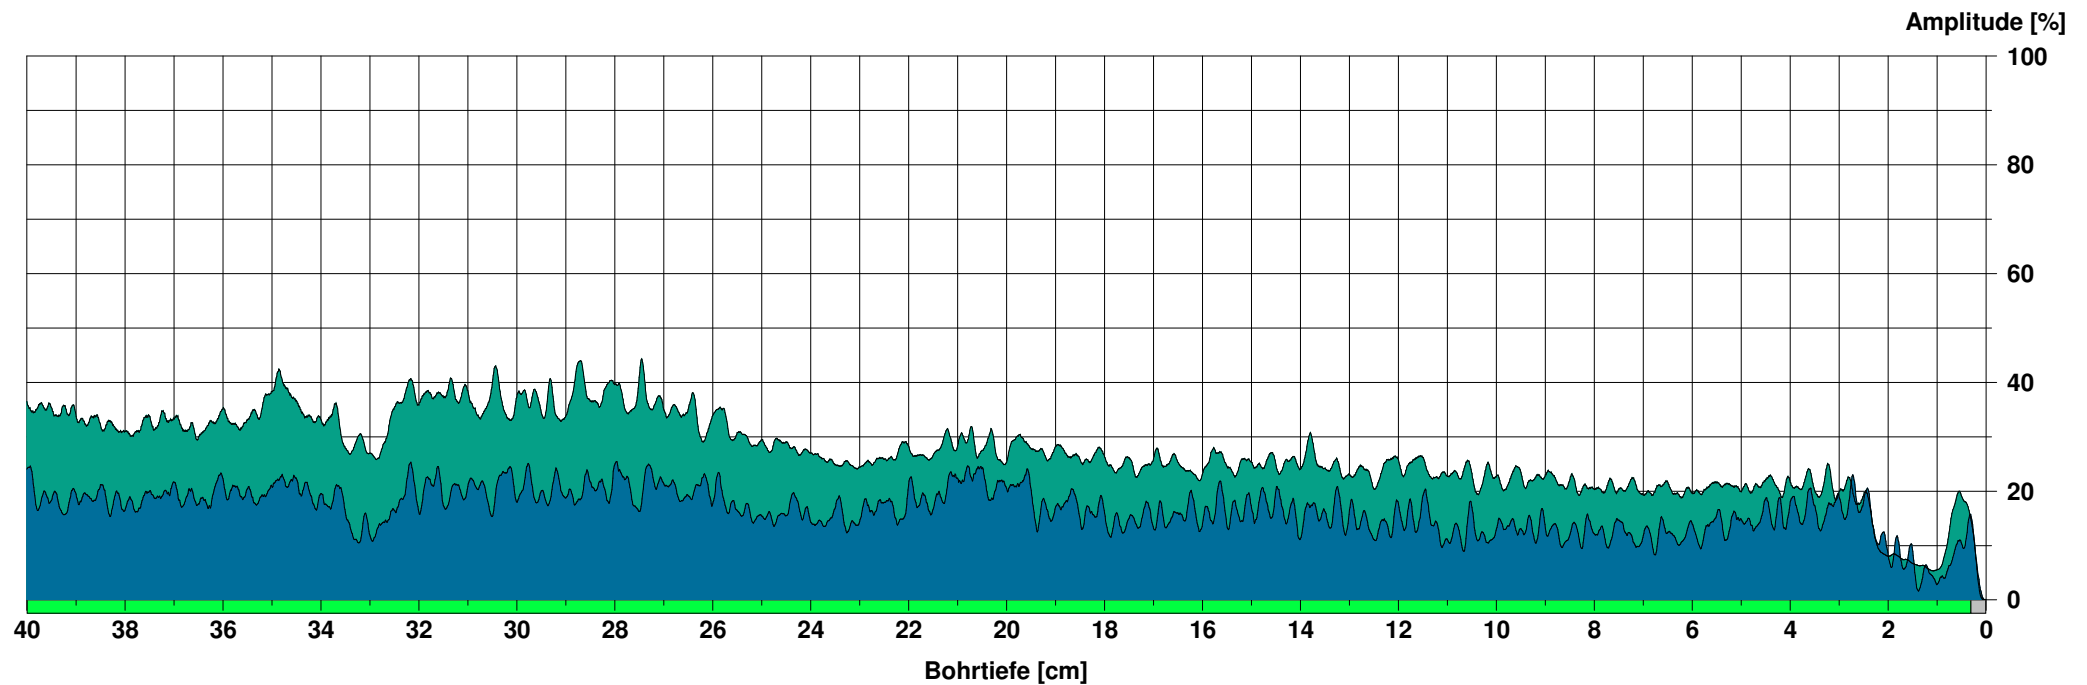
| Messung Nr.: | 4 | Drehzahl | : 2500 U/min | Durchmesser: | 101,00 cm |

- Messung 4 wurde von Nordosten her, in ca. gleicher Höhe wie Messung 2, durchgeführt. Sie weist auf einen vollständig intakten Holzkörper hin.

Von 0,00 cm bis 0,32 cm : Nadeleintritt/Rinde  
Von 0,32 cm bis 40,00 cm : intakter Holzkörper

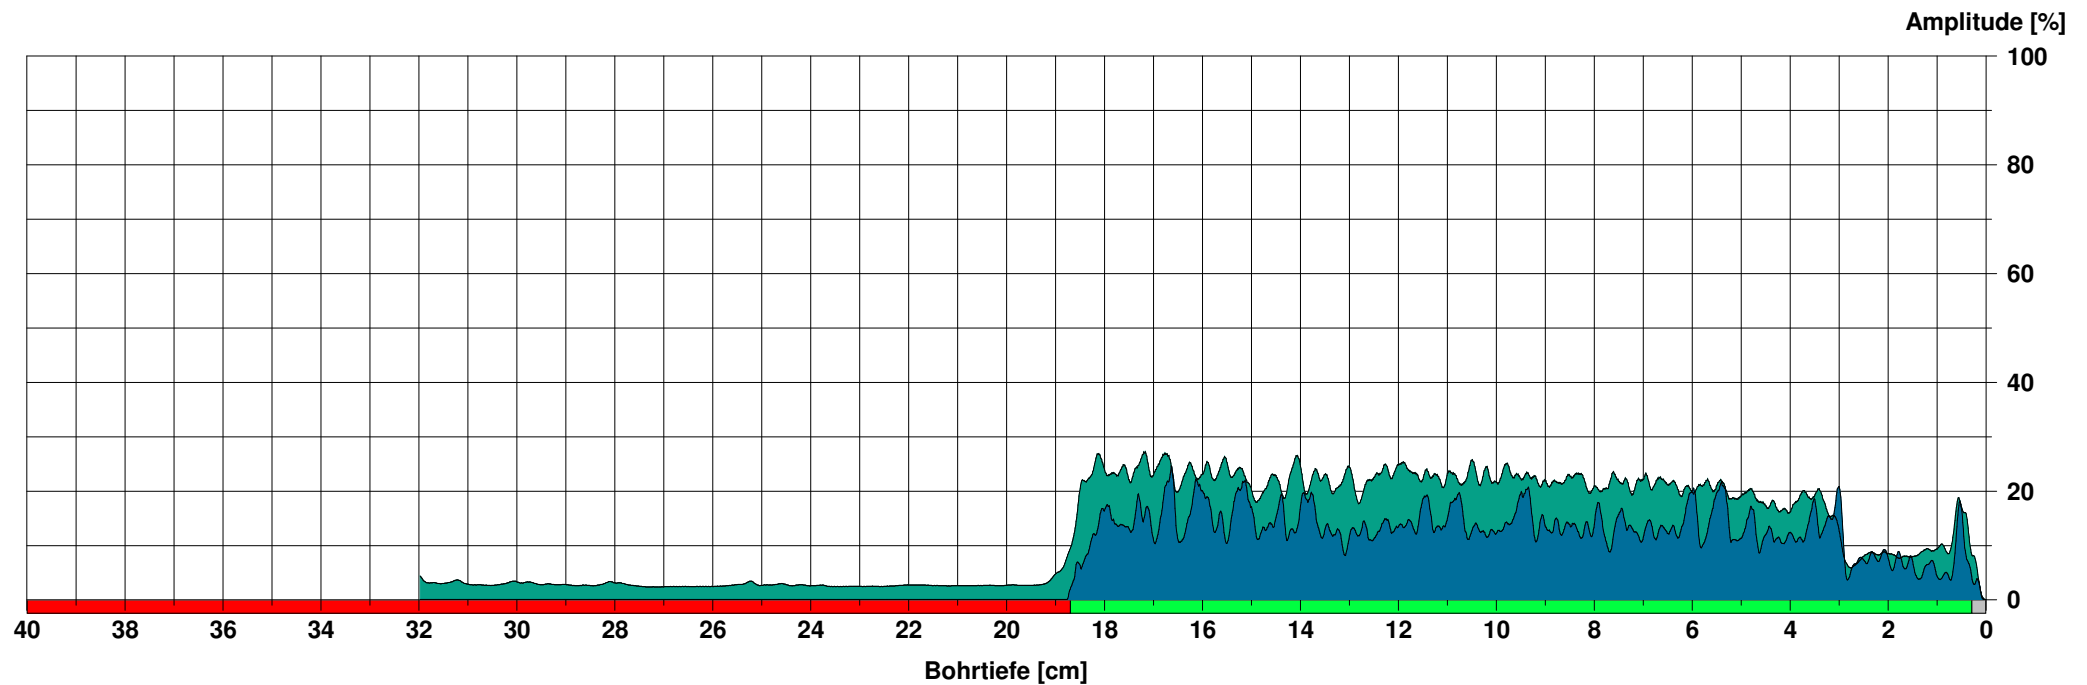
| Messung Nr.: | 5 | Drehzahl | : 2500 U/min | Durchmesser: | 161,00 cm |

- Messung 5 wurde knapp über dem Boden von Nordwest nach Südost durchgeführt. Nach rund 18 cm intaktem Holz ist der Stamm hohl. Der intakte Holzkörper scheint jedoch gut abgeschottet zu sein.
- Messung 6 wurde gegenüberliegend auf 1,9 m Höhe durchgeführt. Die Restwandstärke ist fast identisch zu Messung Nr. 5 und scheint ebenfalls gut abgeschottet zu sein.

| ■ | Von | 0,00 cm | bis | 0,30 cm | : Nadeleintritt/Rinde |
| ■ | Von | 0,30 cm | bis | 18,70 cm | : intakter Holzkörper |
| ■ | Von | 18,70 cm | bis | 40,00 cm | : Faulstelle/Höhlung |

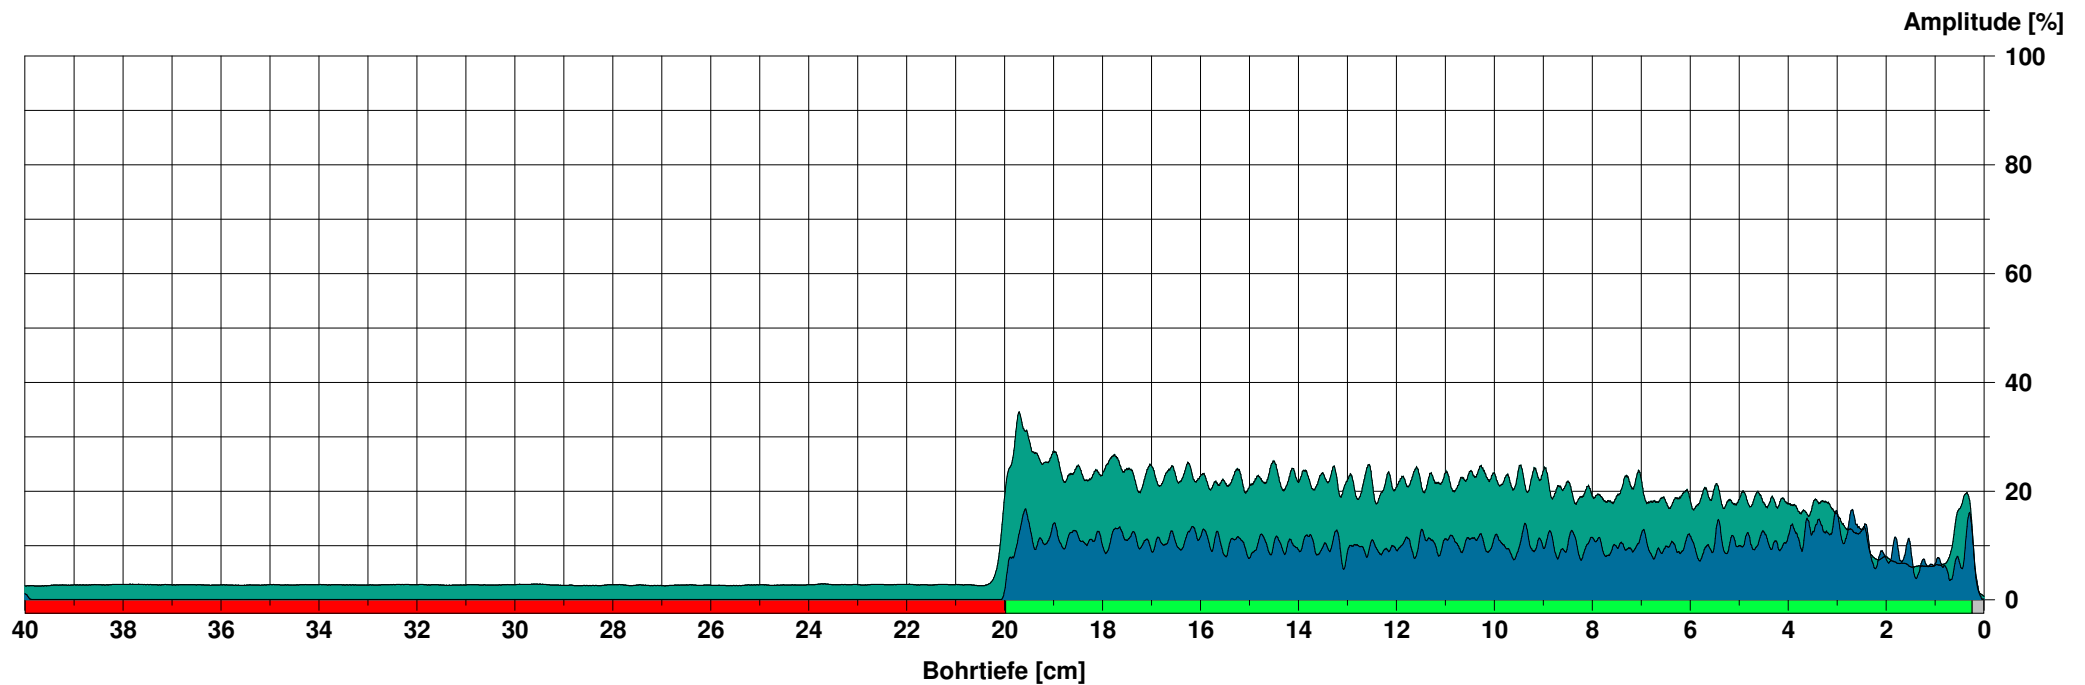
| Messung Nr.: | 6 | Drehzahl | : 2500 U/min | Durchmesser: | |

| ■ | Von | 0,00 cm | bis | 0,25 cm | : Nadeleintritt/Rinde |
| ■ | Von | 0,25 cm | bis | 19,98 cm | : intakter Holzkörper |
| ■ | Von | 19,98 cm | bis | 40,00 cm | : Faulstelle/Höhlung |
