Seelisberg, 20. Juli 2022

## Linden Dunantplatz

## **Linden Dunantplatz Bilddokumente**

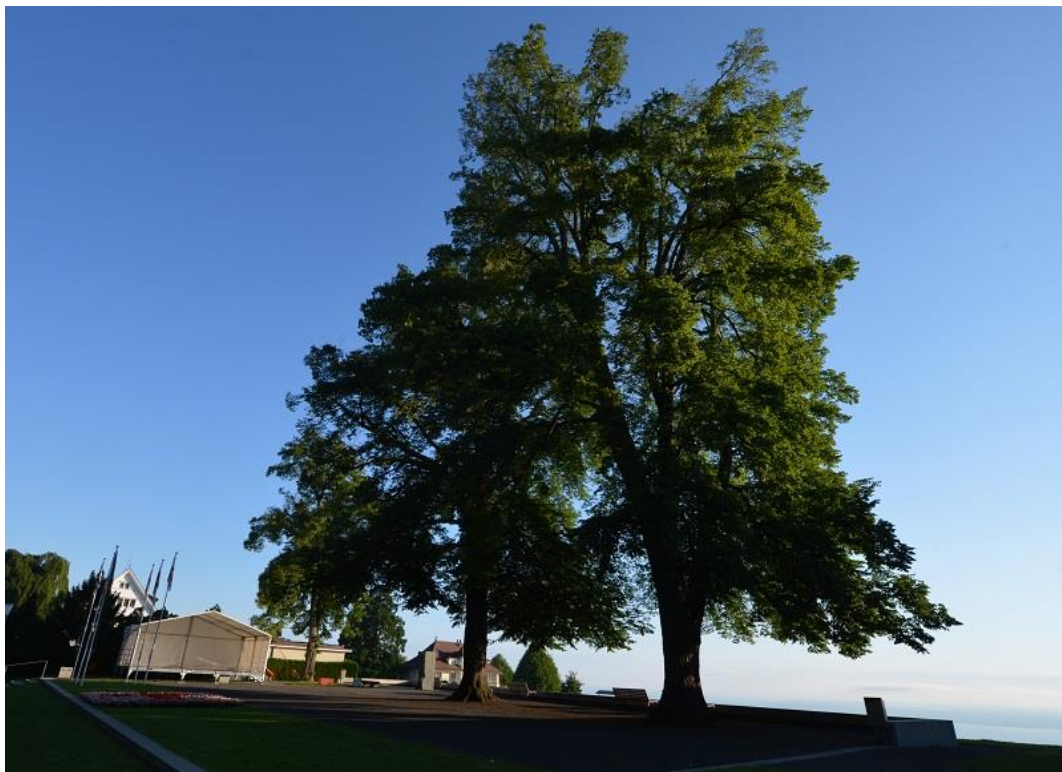
Dieses Bild zeigt die Beschaffenheit des Wurzelraumes der Bäume sowie die intensive Nutzung der Bodenfläche im unmittelbaren Stammfussbereich. Interessant ist die Körpersprache der Bäume. Beispielsweise die gut sichtbare und sehr markante Stammfussverbreiterung infolge des Pilzbefalles beim mittleren Baum.

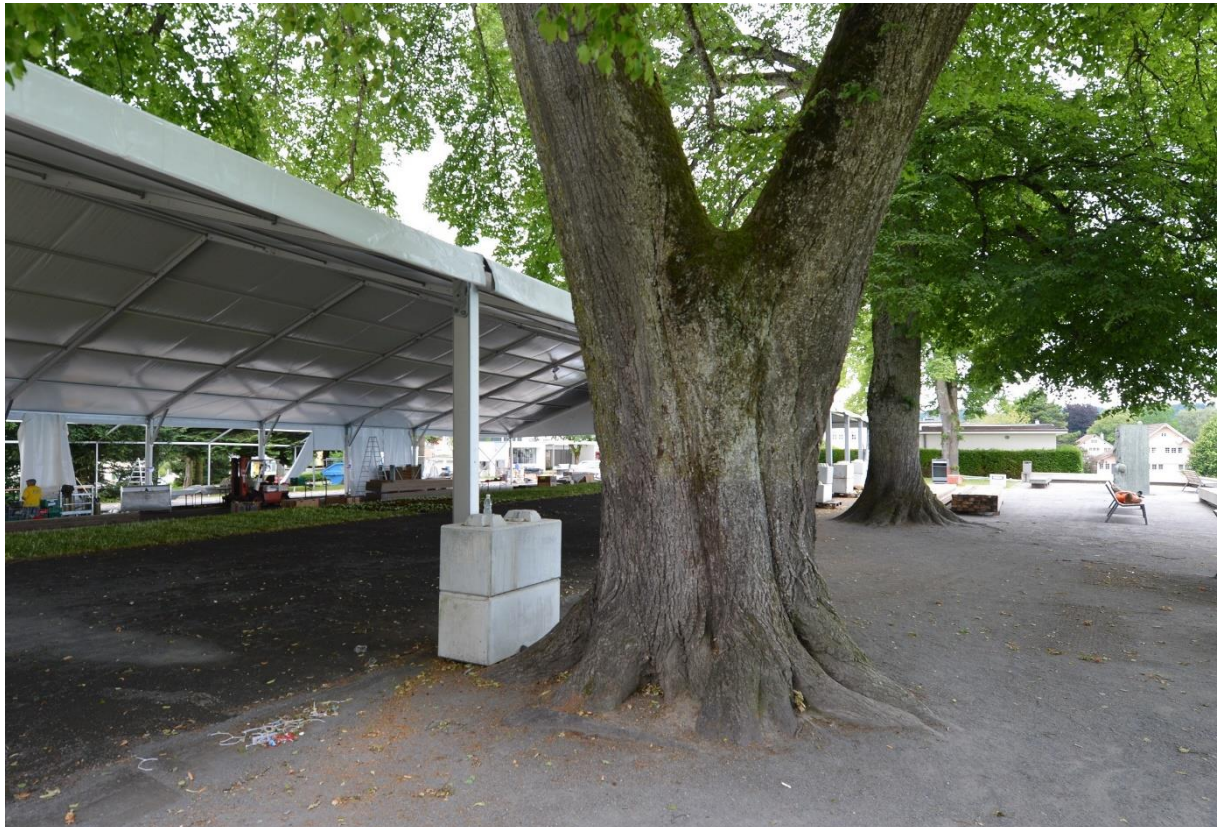
Sowie auch die deutlich erkennbare schlechte Vitalität der Linden.

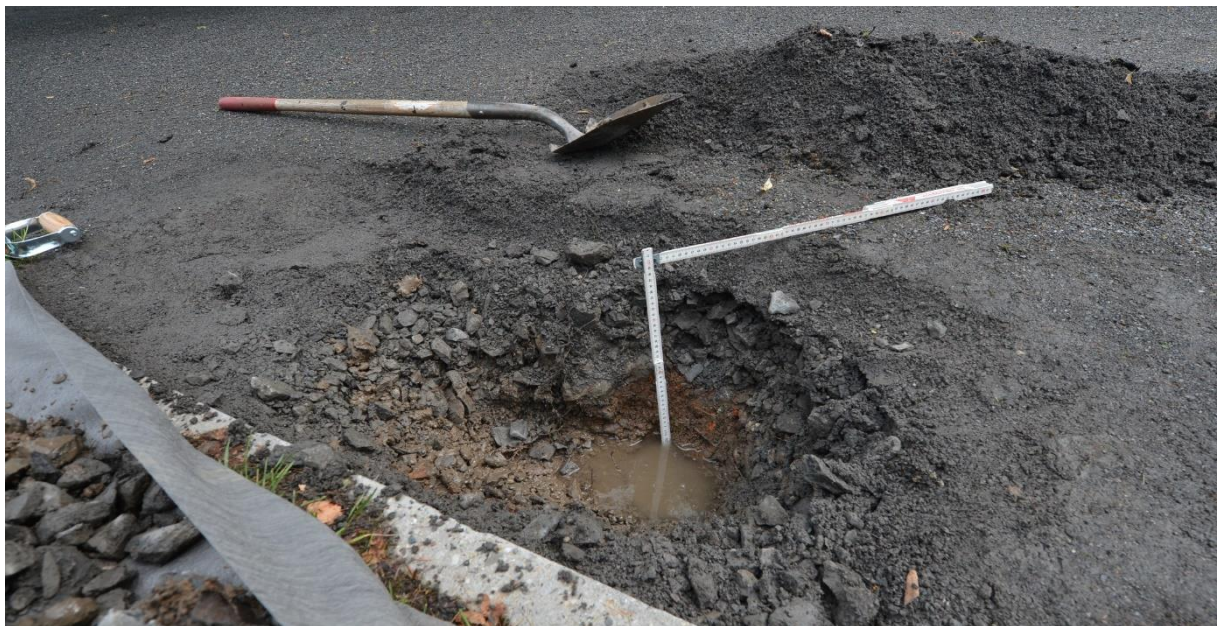
Auf dem Bild sichtbar die klare Trennschicht durch die Vliesmatte. Darunter die verdichtete, wenig wasser- und luftdurchlässige Bodenschicht.

Methoden zur Bodenverbesserung gibt es verschiedene. Wichtig ist, dass das Vlies so weit wie möglich entfernt und der Boden darunter aufgelockert und durchlüftet wird.

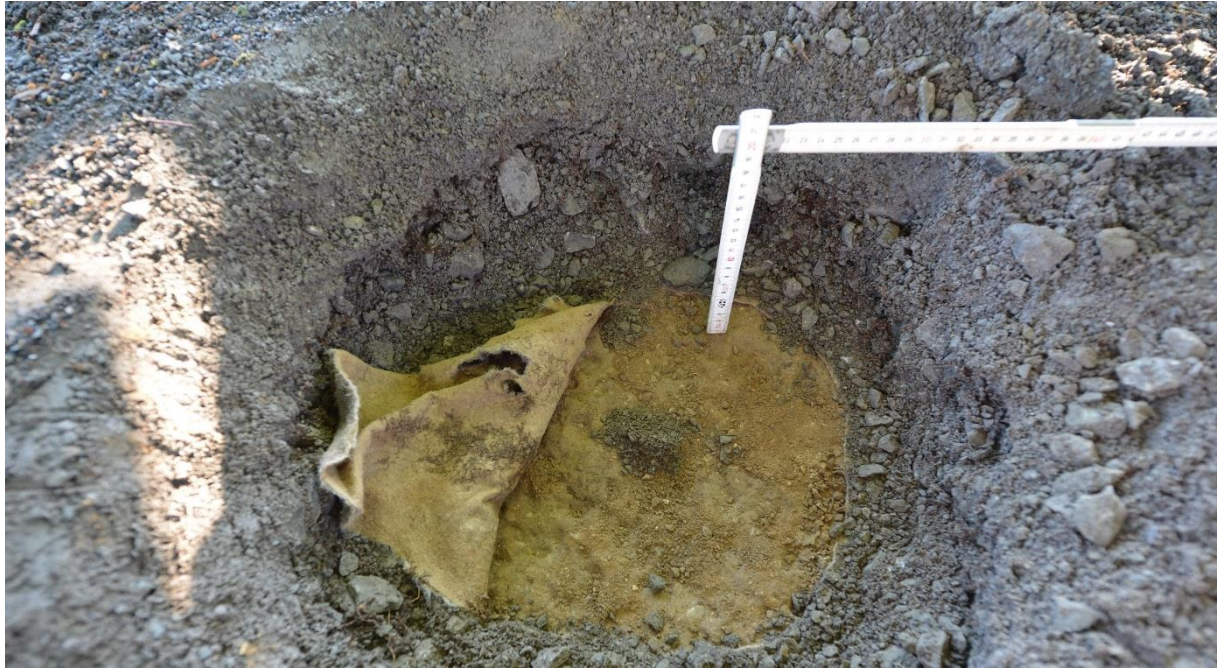
Darunter der verdichtete und trockene Boden mit vielen abgestorbenen Baumwurzeln aufgrund von Sauerstoffmangel.

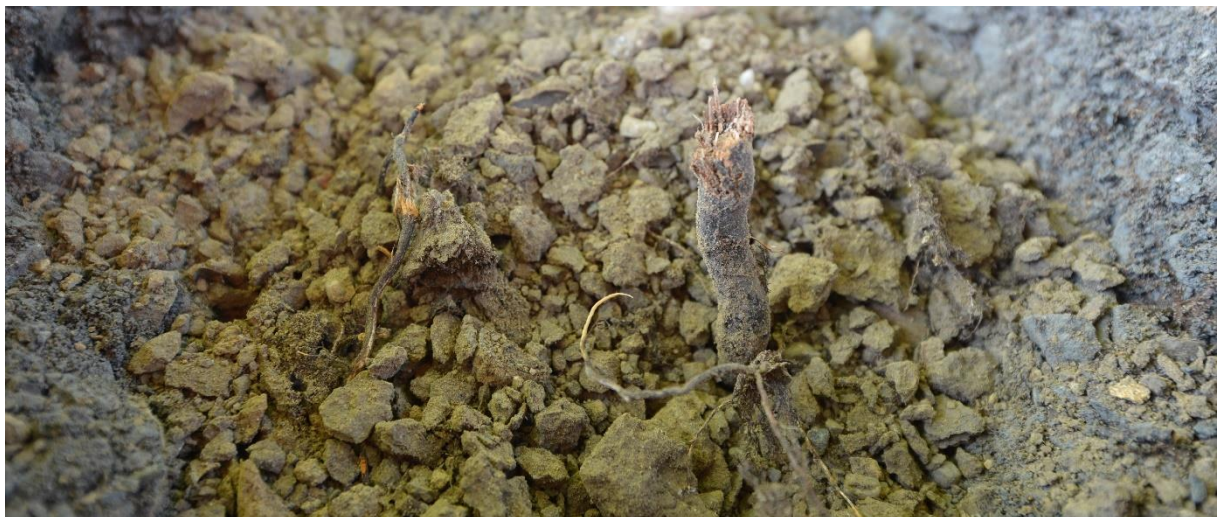
Es sind genügend gesunde Baumwurzeln vorhanden welche eine Bodensanierung rechtfertigen.

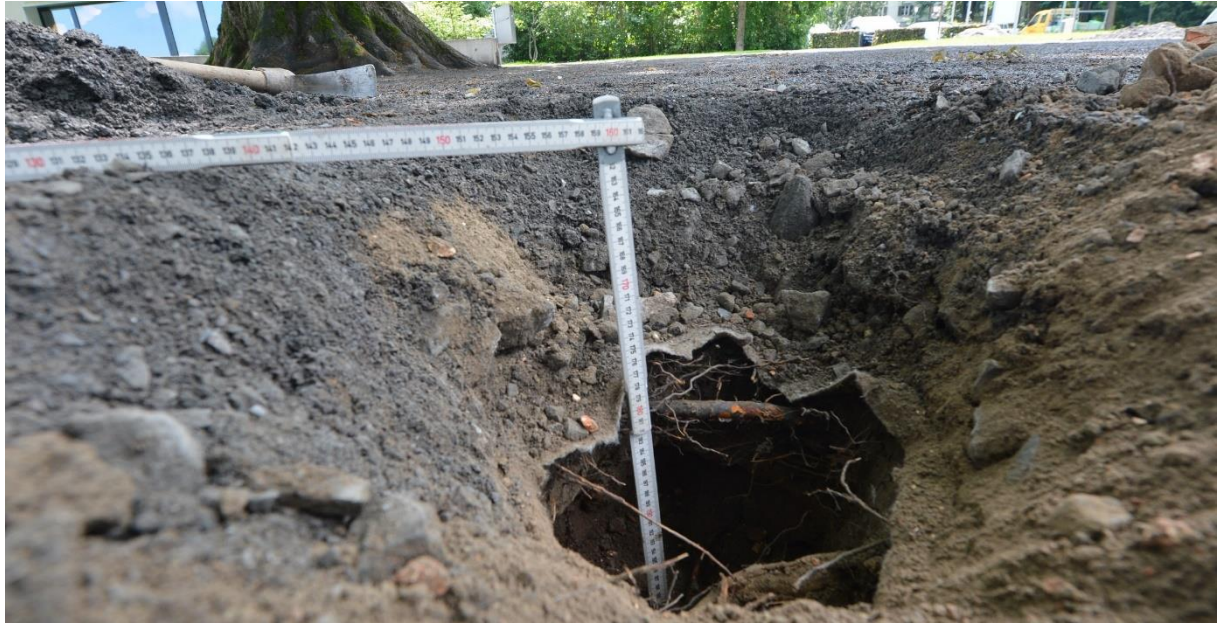
Die neu gebildeten Adventivwurzeln sowie die Feinwurzeln haben wenig Wurzelhaare und sind nicht vital. Durch eine Bodensanierung könnte der weitere Prozess von absterbenden Baumwurzeln unterbrochen und gestoppt werden.
