Seelisberg, 20. Juli 2022

## Linden Dunantplatz

## **Linden Dunantplatz Bilddokumente**

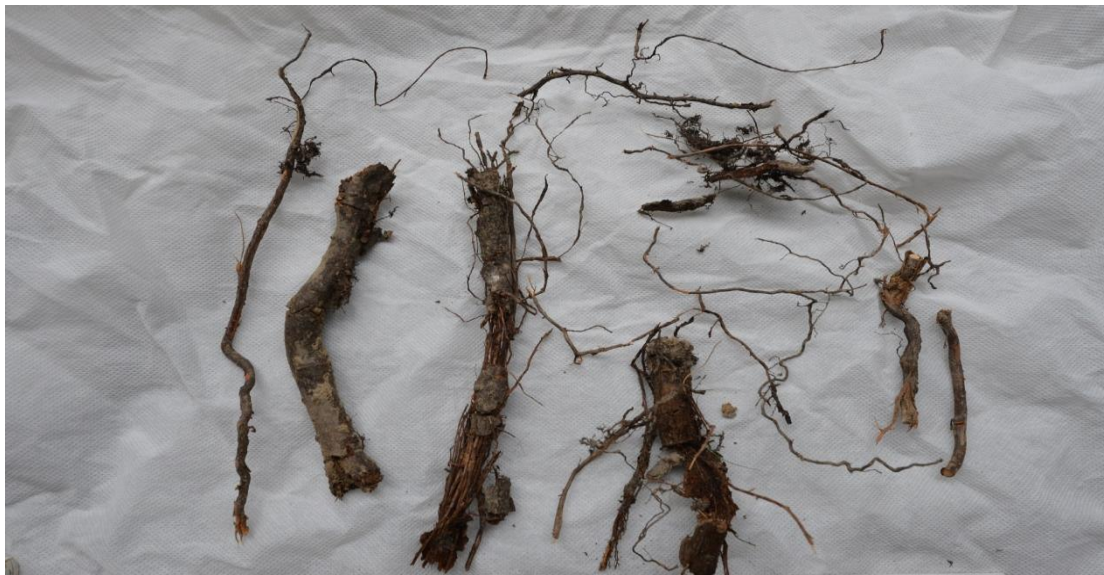
Die neu gebildeten Adventivwurzeln sowie die Feinwurzeln haben wenig Wurzelhaare und sind nicht vital. Durch eine Bodensanierung könnte der weitere Prozess von absterbenden Baumwurzeln unterbrochen und gestoppt werden.
